# Lintulan luostarin navetan restaurointi ja muutos uuteen käyttötarkoitukseen

diplomityö Arttu Syväjärvi, opisk. nro 181913

6.11.2011

Tampereen teknillinen yliopisto, arkkitehtuurin osasto  
tarkastaja Olli-Paavo Koponen

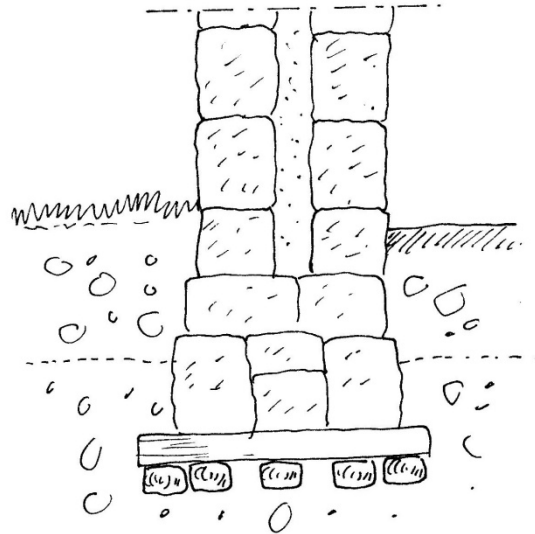
Kuva 35 Piirroskuva muurista, tekijä Arttu Syväjärvi

*Poikkileikkaus hirsiarinalle perustetusta muurista. Puu ei lahoa, kun se on hapettomissa olosuhteissa pohjaveden pinnan (katkoviiva) alapuolella.*

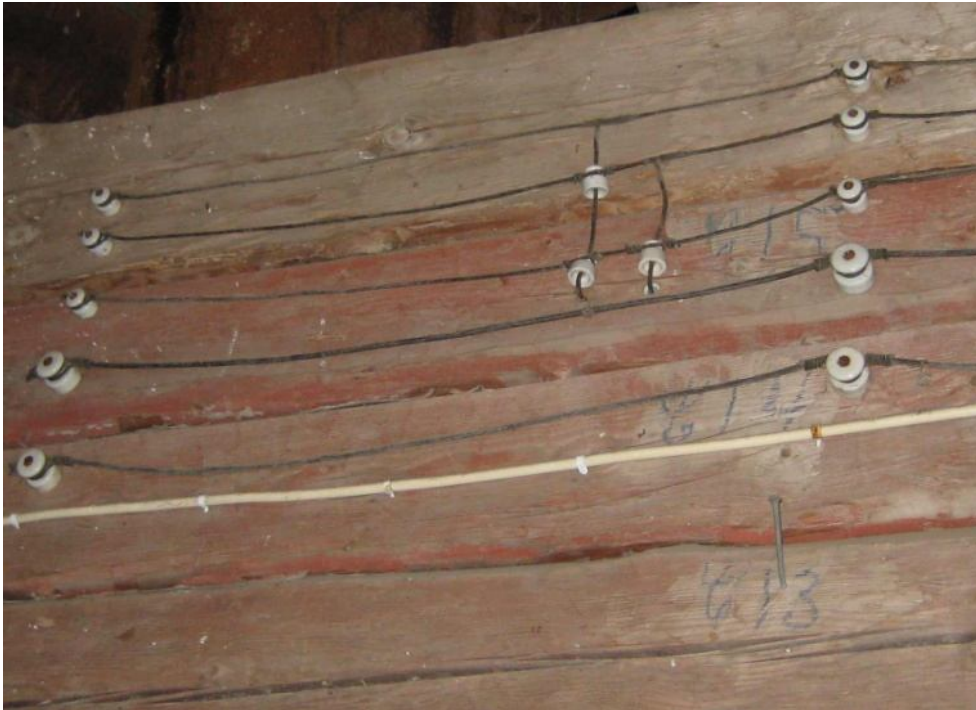
Kuva 38 Valokuva hirsiseinästä, ottaja Arttu Syväjärvi

*Tallin hirsirungossa on paljon merkkejä rakennushistoriasta. Vanhat sähköasennukset on tehty posliininupella. Hirsirakennus on ehkä siirretty tai aiottu siirtää, koska hirret on numeroitu.*

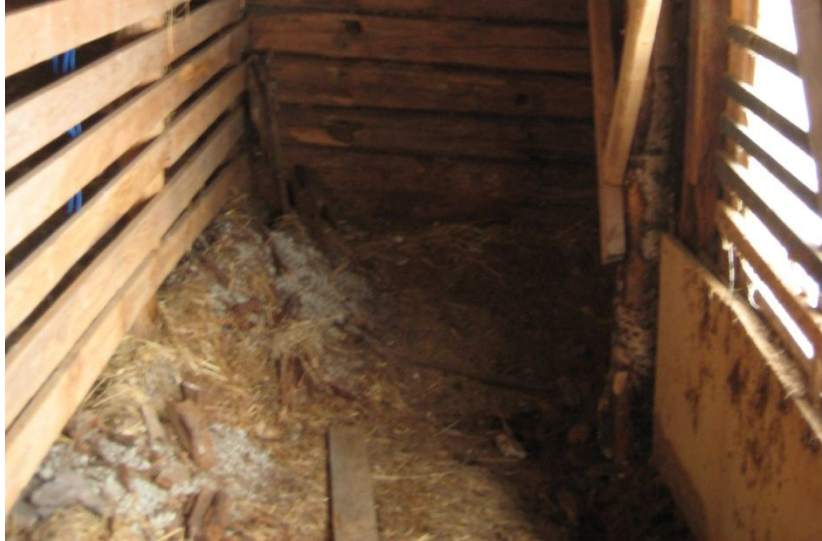
Kuva 42 Valokuva tallista, ottaja Arttu Syväjärvi

*Tallin lattia on paksun lanta- ja olkimassan peitossa.*

Lattia on ennen ollut ilmeisesti toteutettu niin, että kulkuväylille on maata vasten asetettu lankut ja niitä on uusittu sitä mukaa kun vanhat ovat lahonneet. Karsinat ovat olleet maalattialla. Nyt tehtävässä korjauksessa lattiat laudoitetaan kokonaan, että huoneiden käytettävyyttä parane. Aluksi huoneeseen asennetaan vasapuut jotka lepäävät perustusten päällä ja hirsirunkoon kiinnitettynä. Perustusta vasten tehdään nykyaikainen multapenkki laittamalla maahan suodatinkangas ja kasaamalla sen päälle kevytsoraa siten, että yläpinta tulee hirsiseinän alareunan tasalle. multapenkin läpi asennetaan ilmanottoputket ja

perustukseen tehdään räppänät. Lisäksi asennetaan lattian alta katolle ulottuva putki, joka johtaa kostuneen ilman lattian alta pois. Jos huoneita lämmitetään, toimii ilman poisto painovoimaisesti. Muussa tapauksessa saatetaan tarvita koneellista ilmanpoistoa. Vanhat ikkunat kunnostetaan vaikka jonkun ikkunankunnostuskurssin harjoitustyönä.
